Archeologisch noodonderzoek in de Basiliek OLV van Troost te Vilvoorde

Definitieve rapportage van de bekomen resultaten

AS- Rapportage 2009-31

Naam site: Vilvoorde, Trooststraat (OLV - Troostkerk)

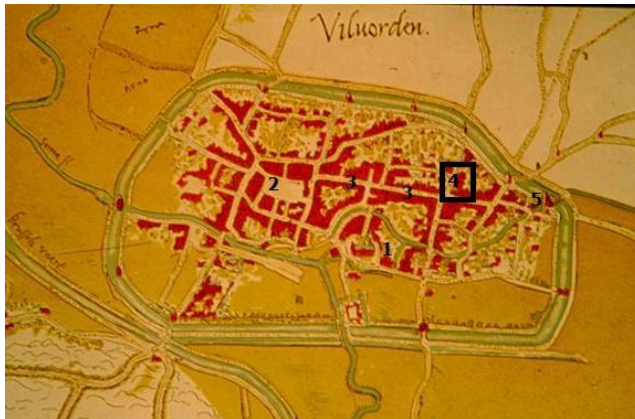
- 1: OLV kerk
- 2: de Grote Markt
- 3: de Meer
- 4: het Sint-Nicolaashospitaal
- 5: de Leuvense poort

De stadskaart van Vilvoorde van Jacob van Deventer (circa 1560) is de enige kaart waarop het Sint-Nicolaashospitaal waarneembaar is. Het hospitaal bevindt zich dichtbij de Leuvensepoort langsheen de Meer.

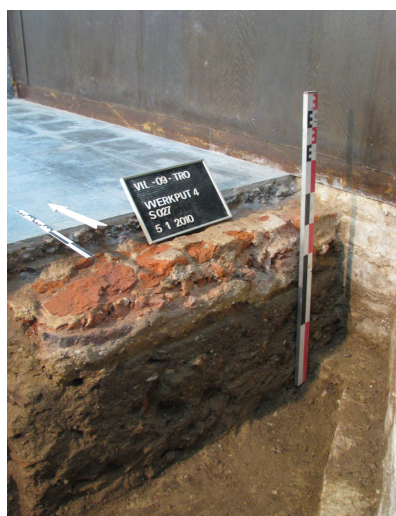
De huidige tegelvloer (S01) in de kapel bestaat uit tegels (28 cm * 28 cm) in Noir de Mazy (en Maasland kalksteen). Het is echter onbekend wanneer deze vloer werd gelegd. Het legbed van de tegels (S02) bestaat uit geelachtig zand en is maximaal 5 cm dik.

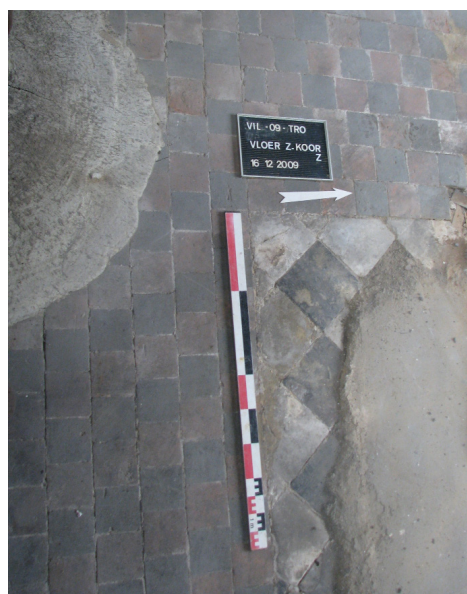
Het zusterkoor

Tijdens de huidige restauratiewerken (met name het verwijderen van het zitgestoelte) werden ook in het zusterkoor twee oude vloerniveaus zichtbaar. Langsheen het zitgestoelte (zowel langs de noord- als zuidkant) loopt een vloertje met rood en zwarte tegels (12*12 cm) in dambordpatroon. Deze vloer doorsnijdt een andere vloer, die gelijkaardig is aan het oudste vloerniveau in de centraalbouw (NO-ZW georiënteerd, zelfde materiaal, gegroefde tegels, weliswaar iets kleiner nl 20*20 cm). Dit vloerniveau is slechts plaatselijk zichtbaar; de rest werd overgoten met beton.

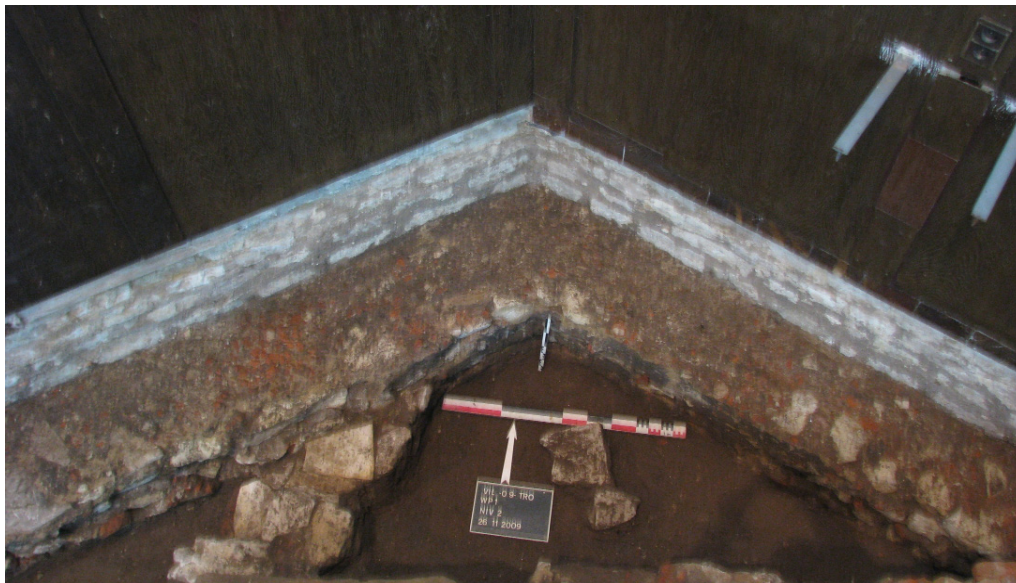
Muur S06 werd zichtbaar op een diepte van 56 cm beneden het huidige vloerniveau en steekt 40 cm verder uit dan de muur die erop rust (S05). De funderingsmuur is opgebouwd uit onregelmatige blokken zandsteen, waarin heel wat kleinere baksteenfragmenten kunnen worden opgemerkt. De stenen zijn gevat in een zanderige mortel.

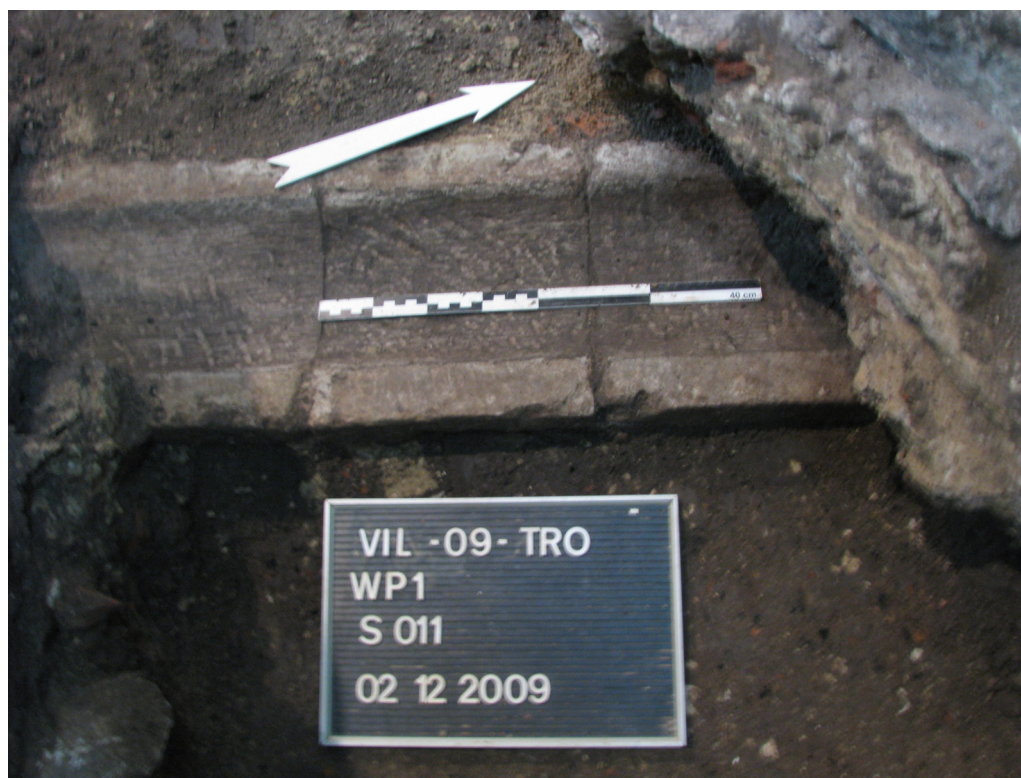
Na het verwijderen van deze zandstenen werd een gootje zichtbaar. Rondom het gootje was een bakstenen constructie gemetseld. Het gootje loopt dood op funderingsmuur S06. Gezien het traject van het gootje slechts in beperkte mate kon gevolgd worden (enkel aanwezig in werkput 1), was het onmogelijk uit te maken of er een verval op zit en in welke richting het verder loopt.

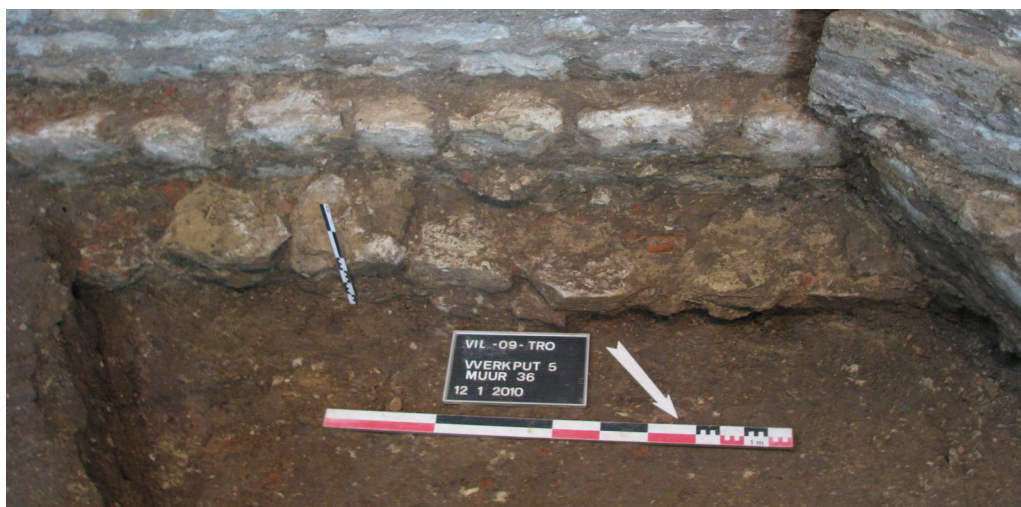
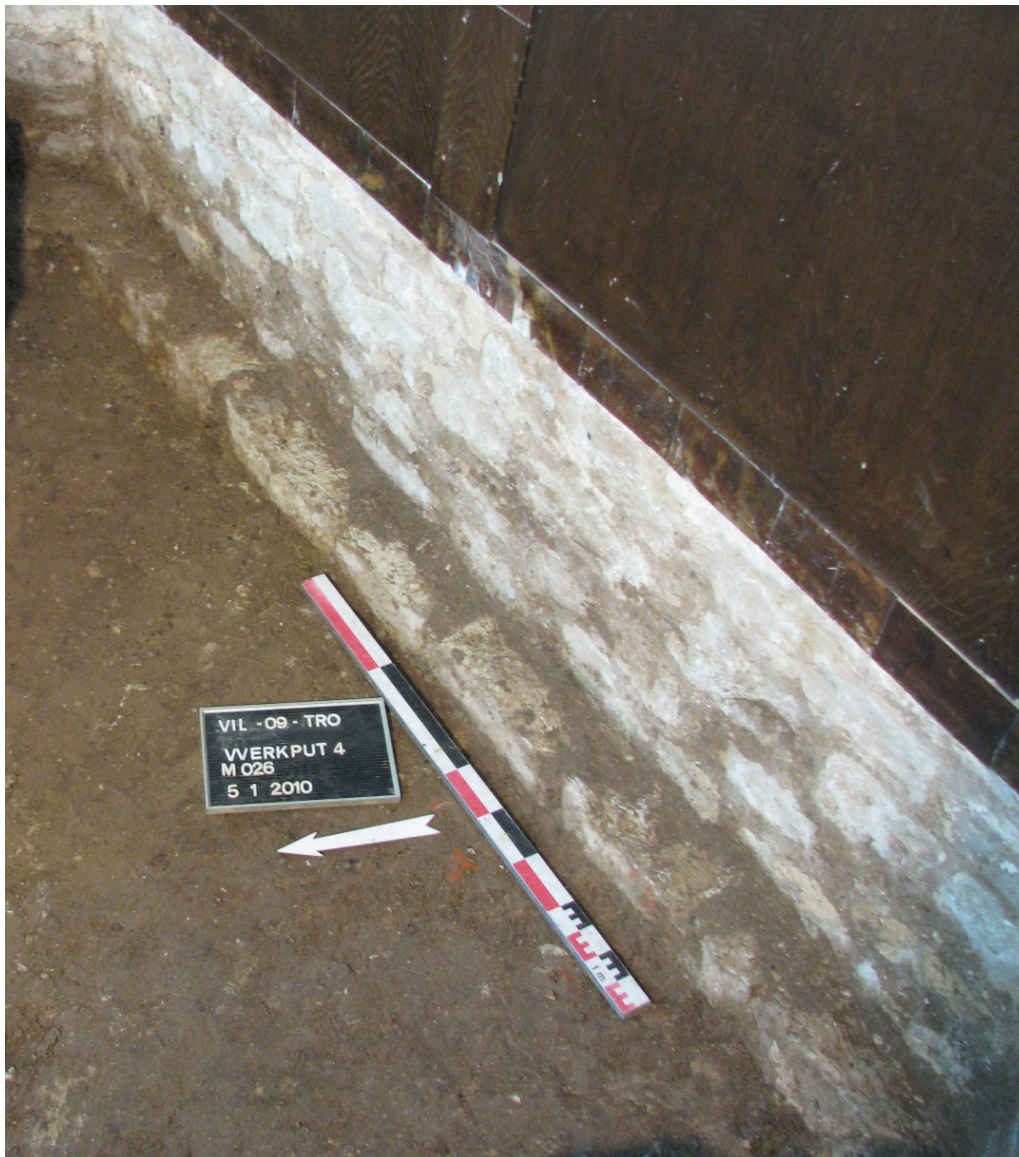
In deze zijde van de centraalbouw is de situatie ietwat anders. Daar waar in de noordelijke zijde de overgang tussen zijmuur en fundering direct is, werd in de zuidelijke zijde tussen beide in nog een rij zandstenen (S26) gemetst. Deze rij begint op een zelfde diepte (min 56 cm) als de funderingsmuur aan de overzijde en is qua materiaal identiek aan de zijmuur.

Funderingsmuur S36 is (net als in de noordzijde) opgebouwd uit onregelmatige blokken zandsteen. Ook hier bevat de muur baksteenfragmenten.

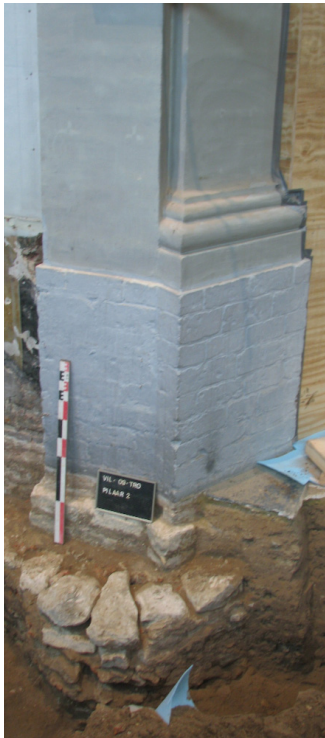
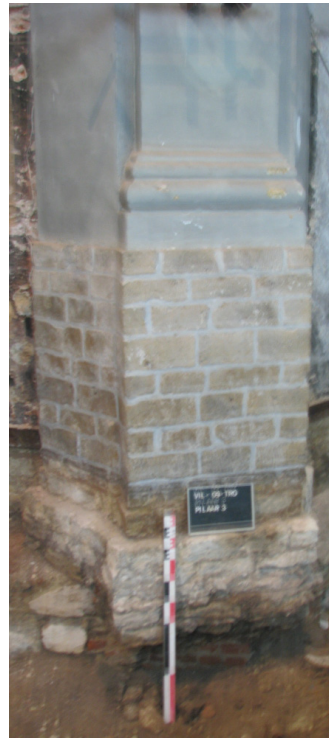
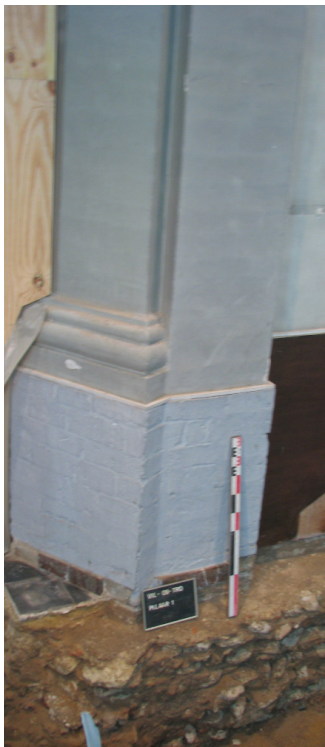
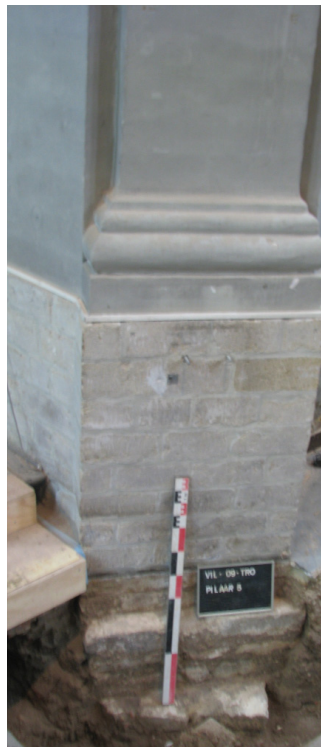
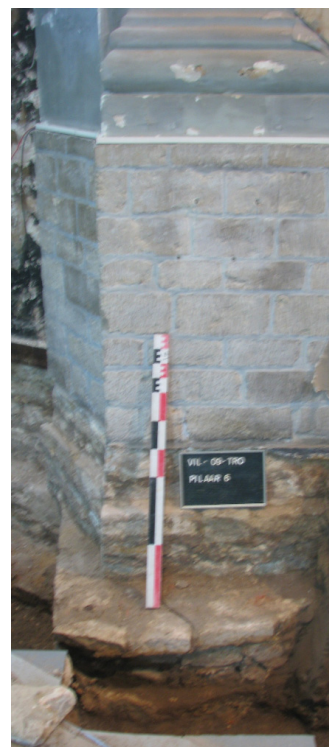
Pilaren 1 en 2 bevinden zich aan de overgang met het zusterkoor. Daar waar Pilaar 1 (=S83) rust op funderingsmuur S84, is er rondom pilaar 2 (=S19) een extra versteviging gebouwd. Het muurtje (S20) heeft een halfronde vorm en bestaat uit grote onregelmatige blokken zandsteen, gevat in mortel. Ook hier zijn baksteenfragmenten zichtbaar. Dit muurtje doorsnijdt de voeten van skelet S25 (zie 5.3.2.2.1)

Pilaar 3 springt er letterlijk tussenuit. Daar waar bij de overige pilaren de onderbouw min of meer vervat zit in de funderingsmuur, is hier duidelijk een aparte constructie waarneembaar (S09).

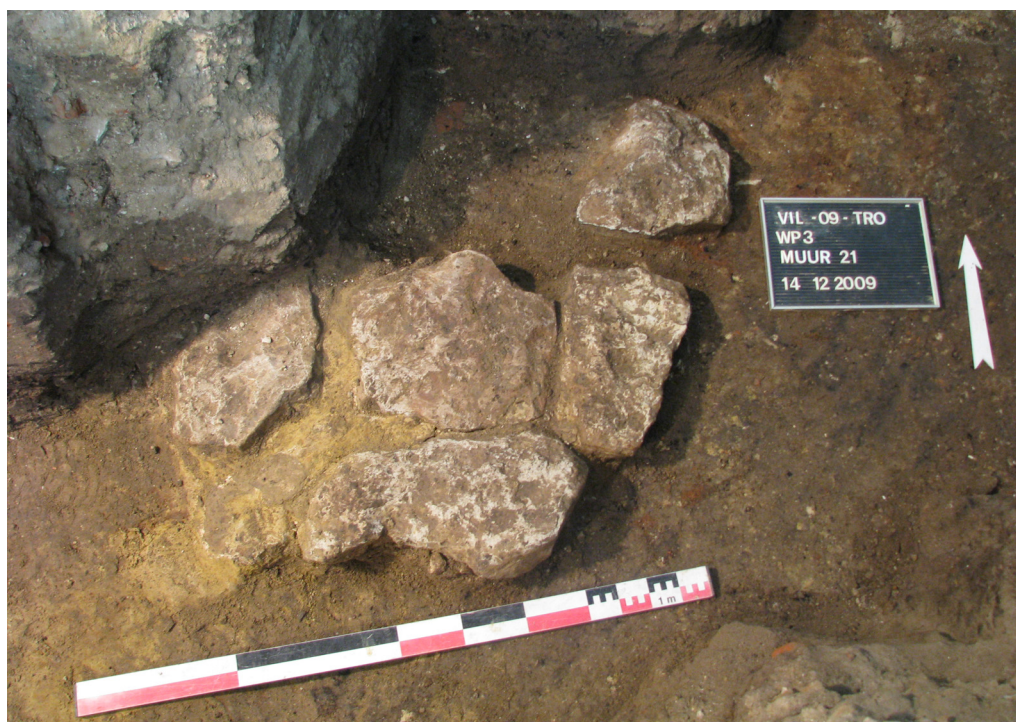
Ook in werkput 3 werden op eenzelfde diepte de restanten van een vloertje aangetroffen (S21). Het betreft hier platte, zandstenen blokken waartussen zich een mortel bevindt die identiek is aan deze van laag S22.

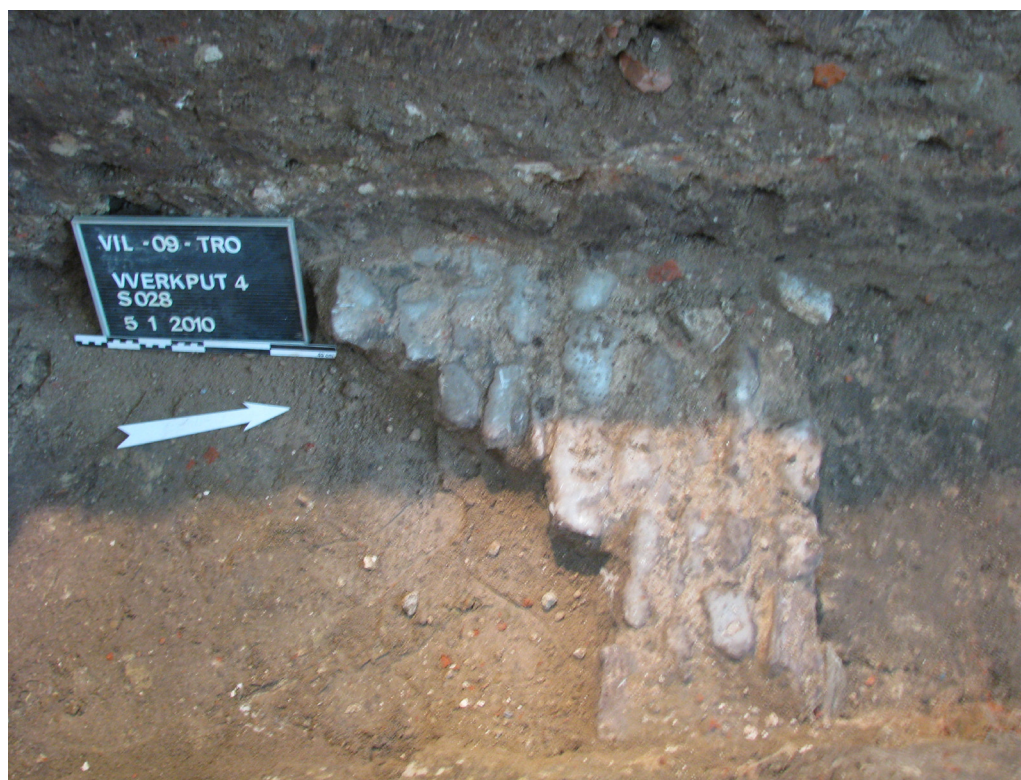
In werkput 4 kwamen op een diepte van 71 cm beneden het huidige vloerniveau de restanten van een kasseien wegeltje aan het licht (S28). De kasseien zijn maximaal 15*10*7 cm groot.

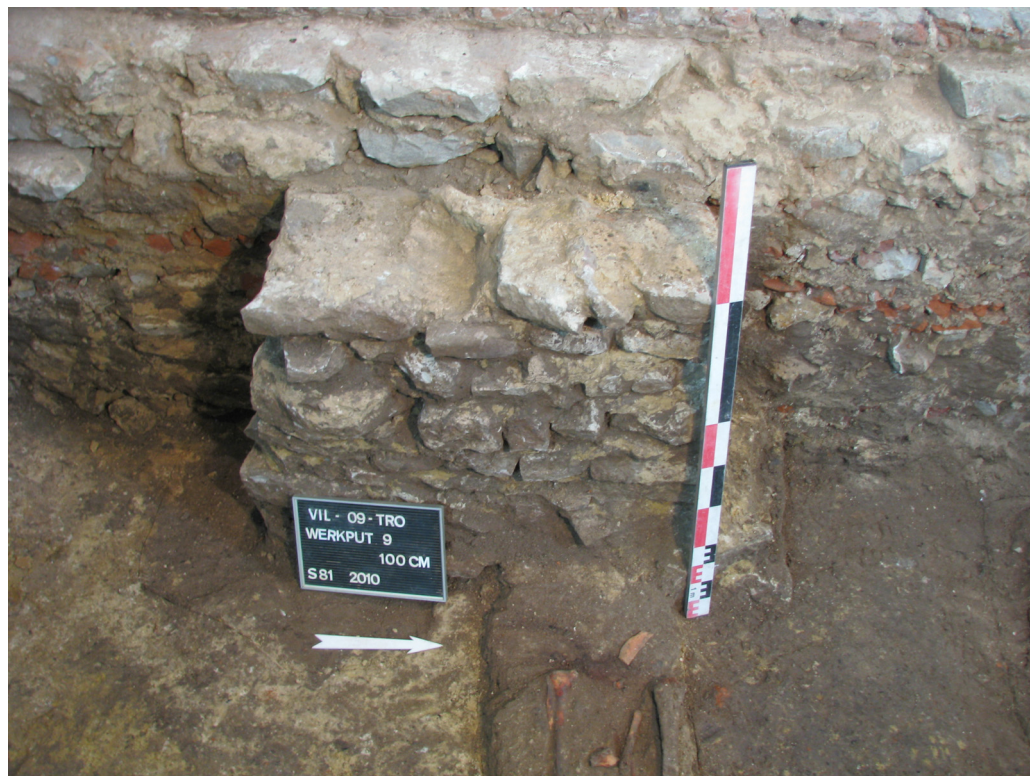
Muur **S82** vormt de westelijke grens van de centraalbouw. De muur bestaat uit onregelmatige blokken zandsteen en baksteen. Het muurtje is gevat in een zanderige mortel en is gemiddeld 30 cm dik. Aan de andere kant van de muur bevindt zich de paradijsgang, die de zusters toeliet ongezien het zusterkoor te bereiken.

Muur **S81** (min 10 cm) bevindt zich tegen muur S82 en is circa 1 m breed. Dit muurtje is opgebouwd uit platte blokken zandsteen. De functie ervan is onduidelijk. Mogelijk betreft het hier een restant uit een oudere bouwfase van de kerk.
